PROYECTO STARS
ANÁLISIS DE DEFICIENCIAS

COLEGIO PÚBLICO ERMITA DEL SANTO

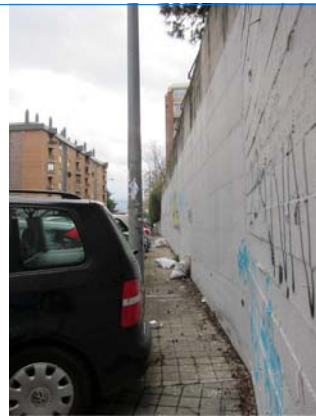
ACERA NO ACCESIBLE E IMPRACTICABLE

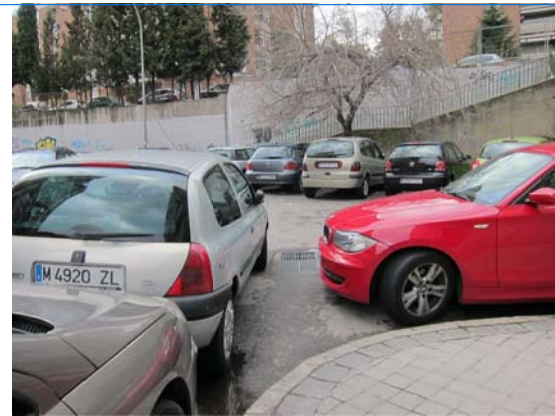
INEXISTENCIA DE PASO DE PEATONES

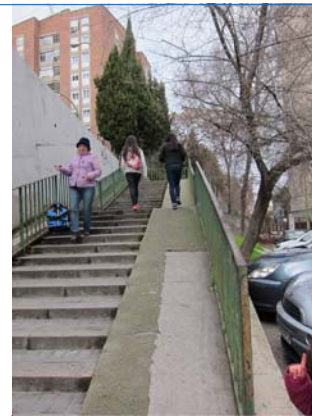
ESCALERA Y RAMPA NO ACCESIBLE PARA PERSONAS DE MOVILIDAD REDUCIDA

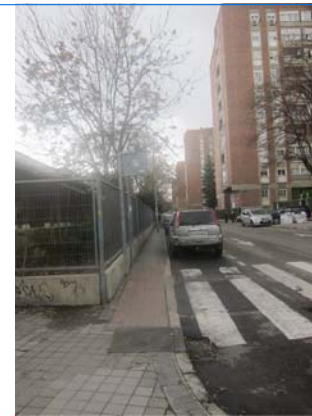
ACERA DE 1,00 m DE ANCHURA CON OBSTÁCULOS

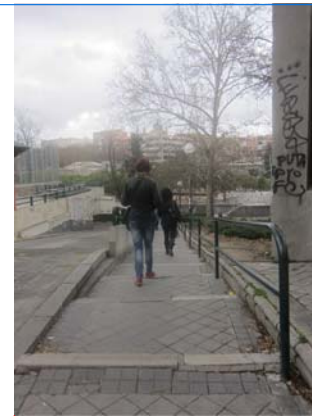
RAMPA ITALIANA - ESCALERA NO ACCESIBLE PARA PERSONAS DE MOVILIDAD REDUCIDA

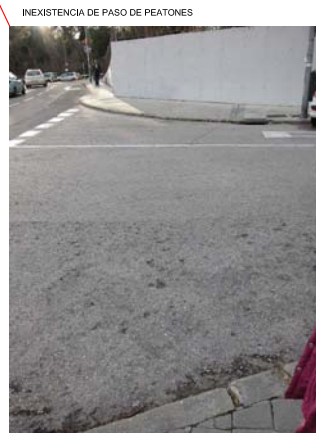
INEXISTENCIA DE PASO DE PEATONES

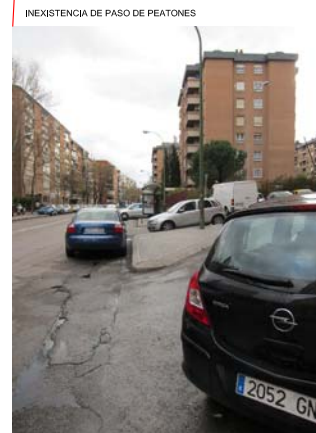
INEXISTENCIA DE PASO DE PEATONES

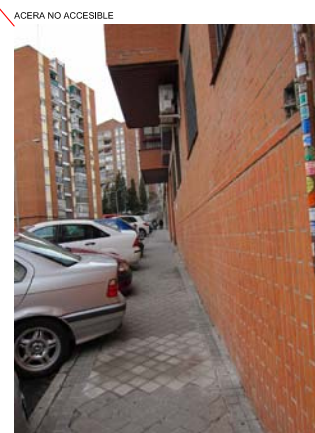
ACERA NO ACCESIBLE

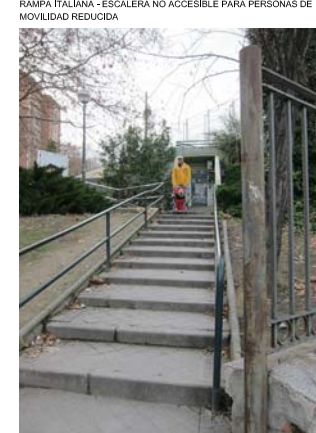
RAMPA ITALIANA - ESCALERA NO ACCESIBLE PARA PERSONAS DE MOVILIDAD REDUCIDA
