PROYECTO STARS
ANÁLISIS DE DEFICIENCIAS

COLEGIO PÚBLICO ERMITA DEL SANTO

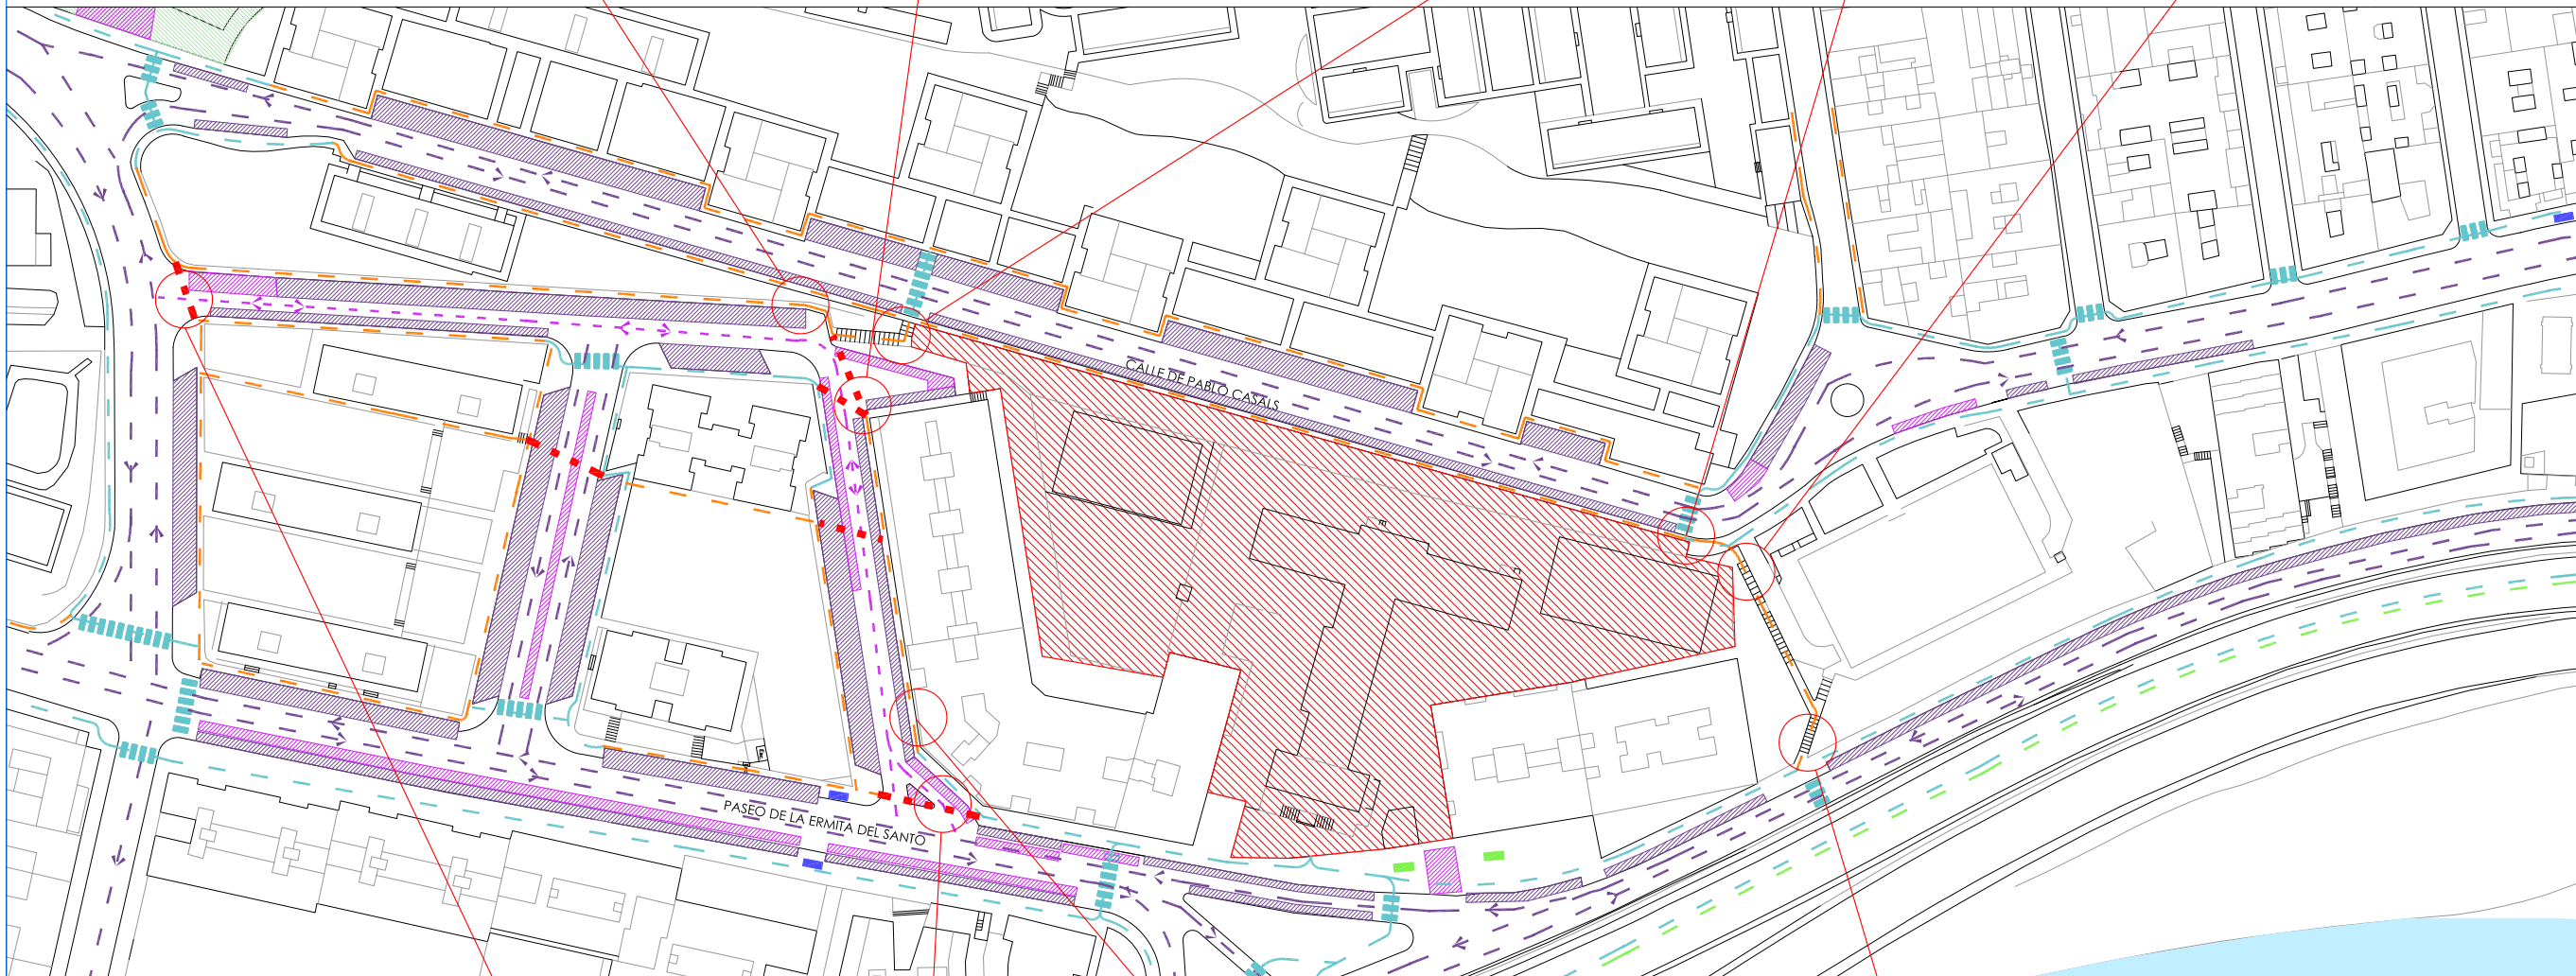
INEXISTENCIA DE PASO DE PEATONES

ACERA NO ACCESIBLE

RAMPA ITALIANA - ESCALERA NO ACCESIBLE PARA PERSONAS DE MOVILIDAD REDUCIDA
